所在地：鹿児島県大島郡与論町大字朝戸西半田1038番

ALC局舎 調査結果及び工事概要表

株式会社NTTファシリティーズ 一級建築士事務所 九州支店 福岡県知事登録 第1-11482号	担当 北井 剛史	標記 M (与論西基地局) 管理番号 SLU121B11	プロジェクト名 鹿K(与論西)ALC損益(保)	図面名 (与論西)改修立面図(参考) 縮尺 1/60 / /	図面番号 A-02 日付 25/10/01	2025年度

PJ名：鹿K(与論西)ALC損益(保)

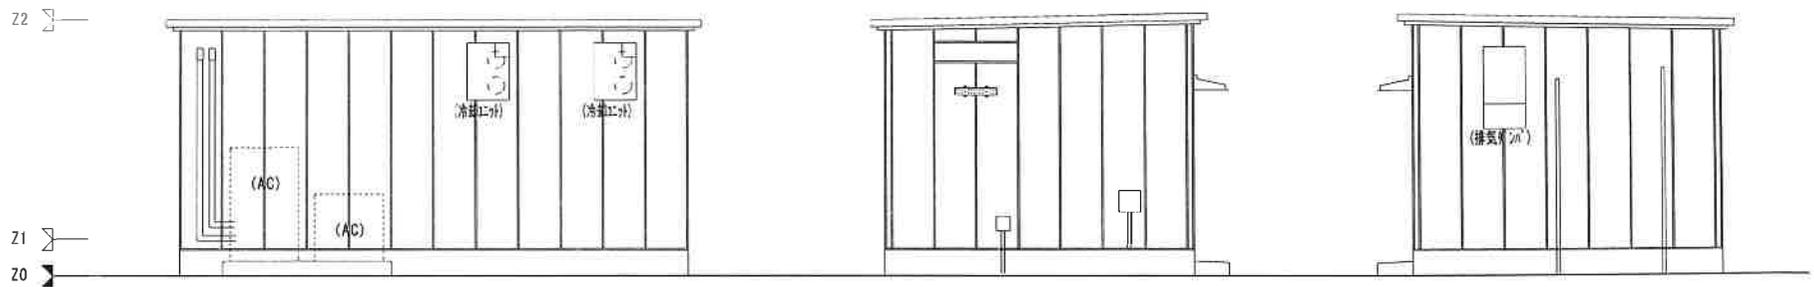
改修北側立面図 1/50

改修西側立面図 1/50

改修東側立面図 1/50
